Wassereintritt am Dachboden

20.01.2013

Heinrich Ott-Gasse

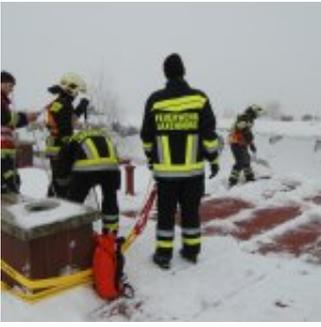
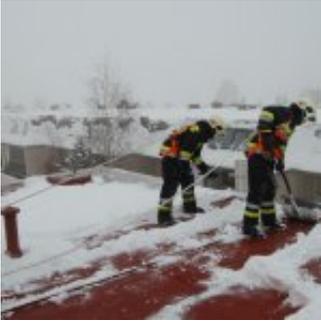
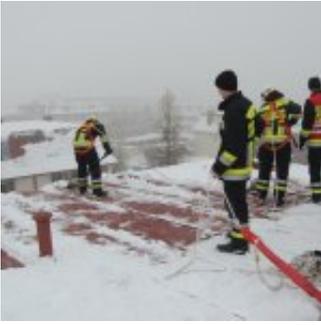
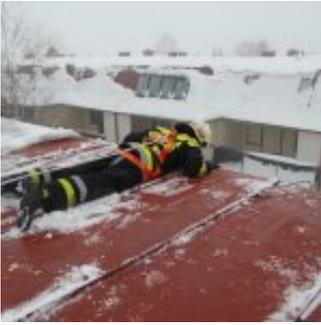
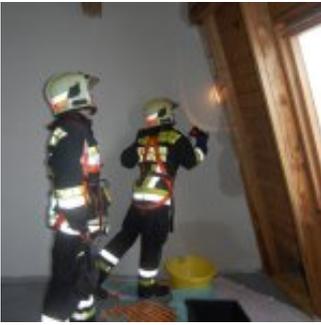
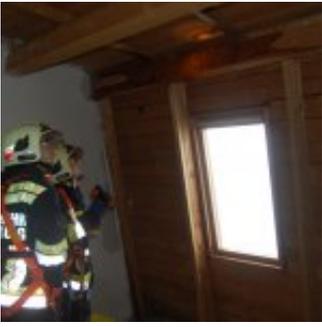
Vermutlich durch eine defekte Blechdeckung kam es zu einem Wassereintritt in den Dachboden sowie durch die Decke in die darunterliegenden Schlafräume im 1.OG.

Von zwei Feuerwehrmännern konnte die betreffende Stelle im Ausmass von ca. 30m² von Schnee sowie Eis befreit und somit der Wassereintritt erheblich verringert werden.

Zur Behebung des Schadens wurde die Hausbesitzerin an die Hausverwaltung bzw. eine Fachfirma verwiesen.
